### 第3章

# 伝える

# 津波の来襲と避難

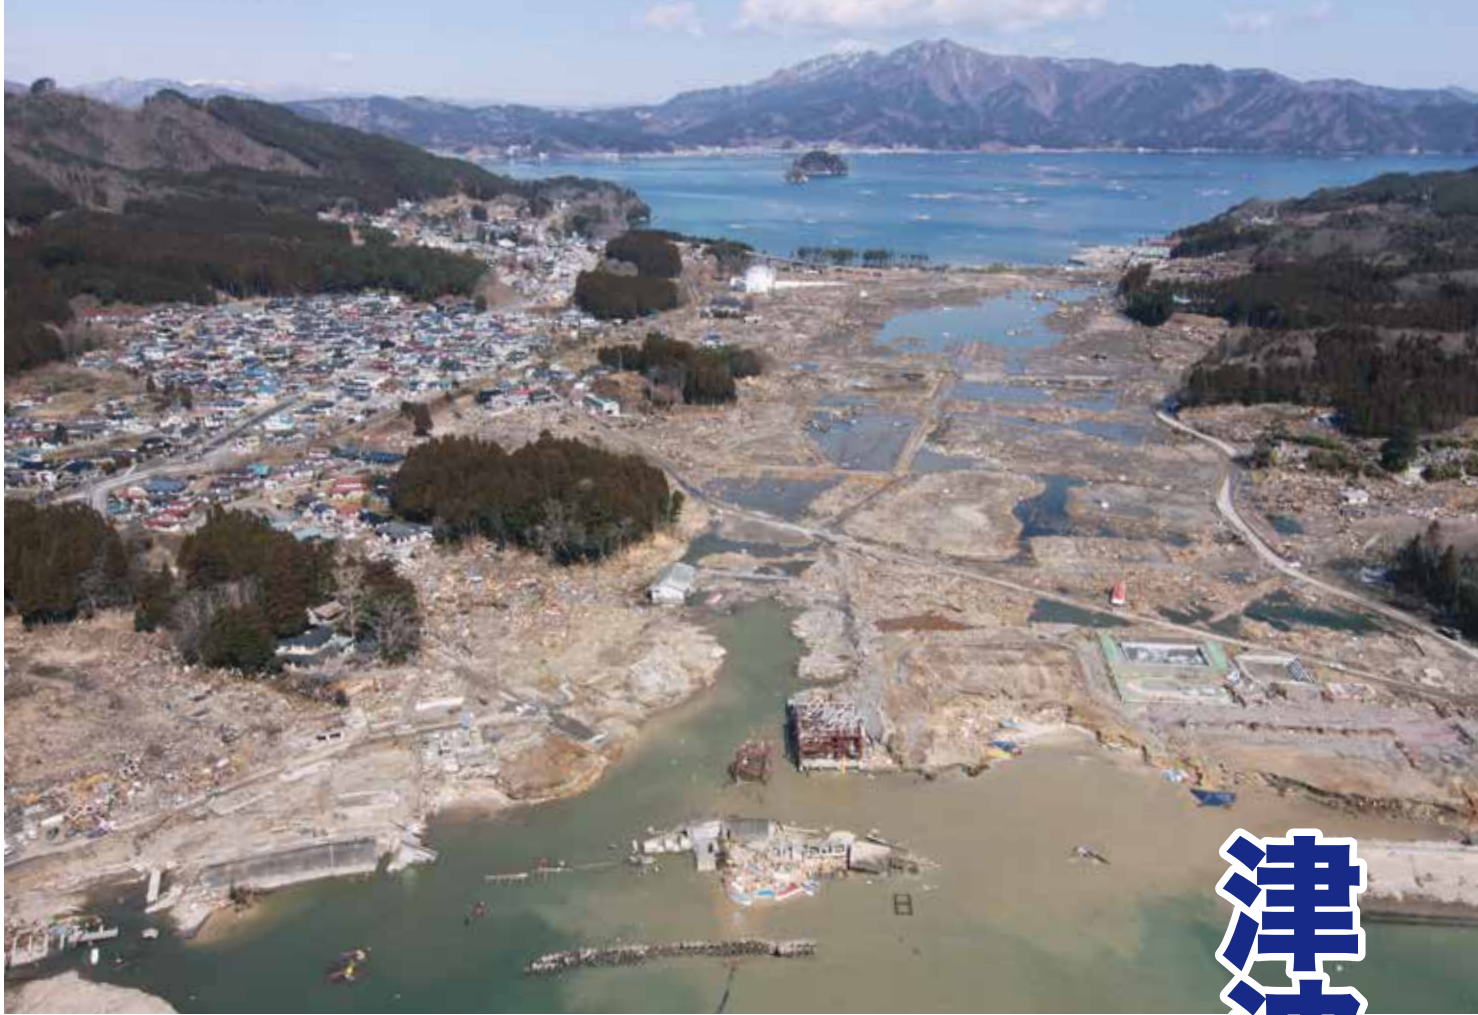
大津波が船越地峡（船越半島の付け根）を南側の船越湾（手前）から北側の山田湾（奥）に向かって越流し、防潮堤や建物の破壊・流失、侵食による海岸線の変化などの痕跡を残した（平成 23 年 3 月 28 日午前 10 時 19 分撮影）

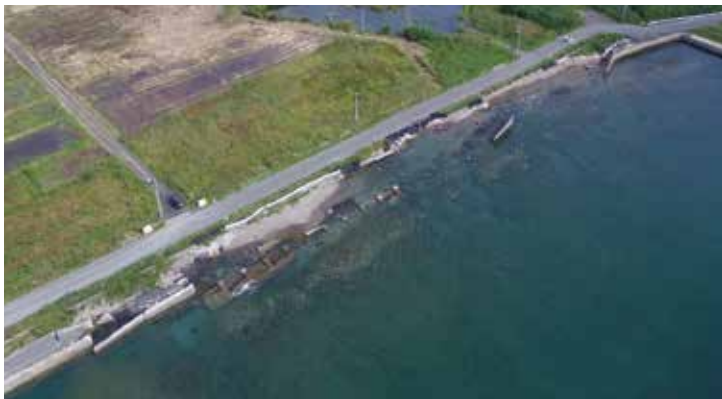
図2-6 浜川目東部防潮堤・海岸道路の破壊 (2015年9月20日撮影)

図2-5の中央～右側をドローンから撮影したもの。海中の様子も読み取れる。

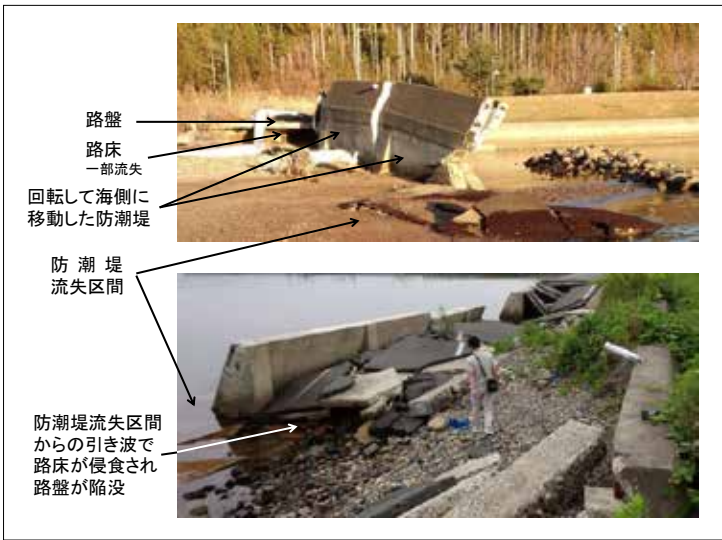
図2-7 浜川目東部防潮堤・海岸道路の破壊状況。

2015年11月(上)および7月(下)撮影。

侵食された路床は、一部は戦時中の、大半は1960年代後半以降の道路建設時の、盛土と考えられる。河口西寄りでは、漁港施設や漁船が破壊されたが、防潮堤は倒壊・流失

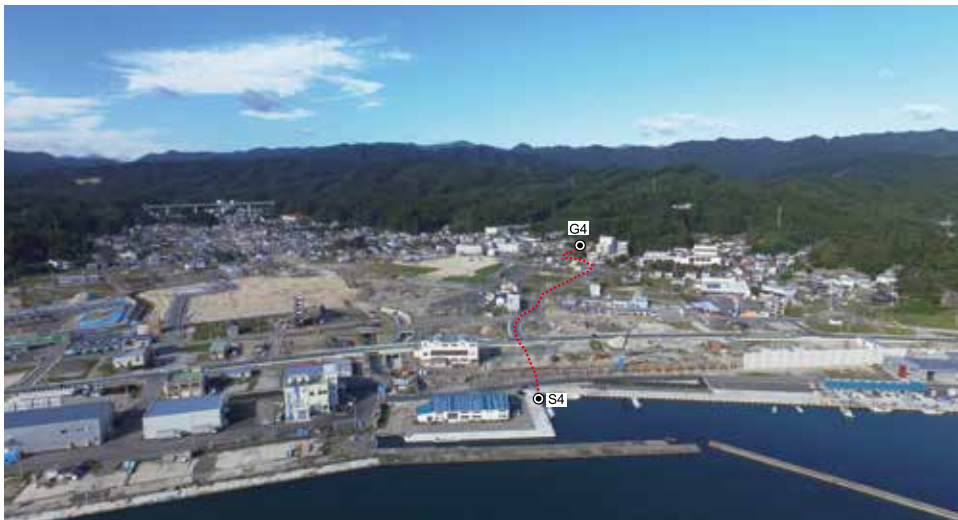
図2-22 山田地区の地形概観（2015年10月4日撮影） S4―G4は水準測量（図2-27）路線。

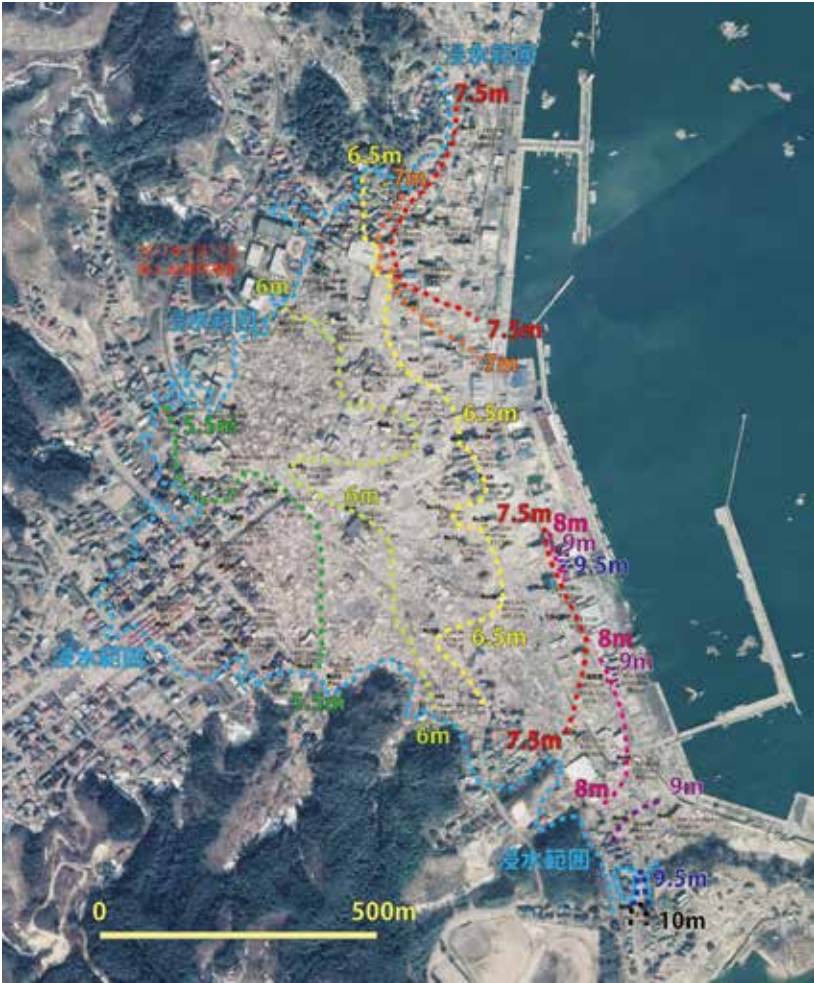
図2-25 山田地区の津波浸水範囲と浸水高

2011年3～7月に、津波浸水による痕跡高の計測と水準測量を行い、浸水高をT.P.に補正した。国土地理院「平成23年（2011年）東北地方太平洋沖地震による被災地の空中写真（宮古南地区）」を基に作成。公益財団法人日本証券財団平成23年度（第38回）研究調査助成金（理学）「津波浸水時における市街地での避難・救助方法にかかわる地理学的研究―宮古市・山田町での東日本大震災の実態調査に基づく解析と提言（代表者：岩船昌起）」による。なお、方位は、上が真北である。

「带状の残骸」より内陸側のこの範囲では、津波高が6メートル弱で、浸水深3メートルより浅く、建築物を破壊するほど流速が速くなかったようであり、浸水以外の建築物への被害はほとんど生じなかったものとみられる（154頁、図2-25）。また、平野部を河川沿いに津波が遡上した限界は、織笠川沿いで約2キロ、関口川沿いで約1キロ、大沢川沿いで約0・7キロ、市街地でかなりの区間が暗渠化された西川に沿った低地では約0・8キロであった。

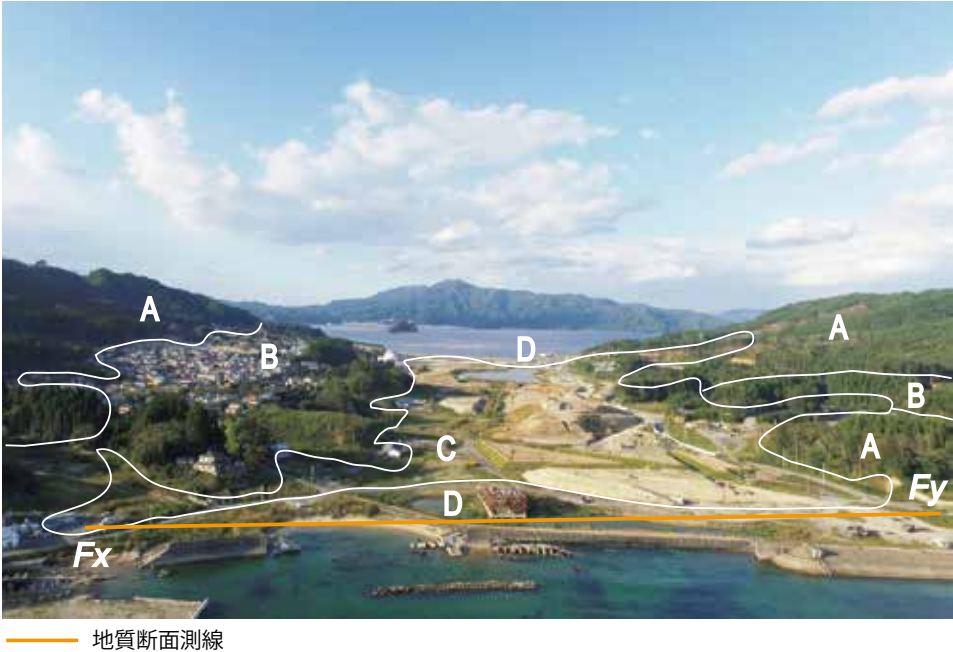
図2-39 船越地峡とその周辺の地形 (2015年10月3日撮影)

A: 山地斜面, B: 山麓緩斜面, C: 海成・河成平野, D: 砂礫浜, F<sub>x</sub> - F<sub>y</sub>: 地質断面(図2-40)測線。

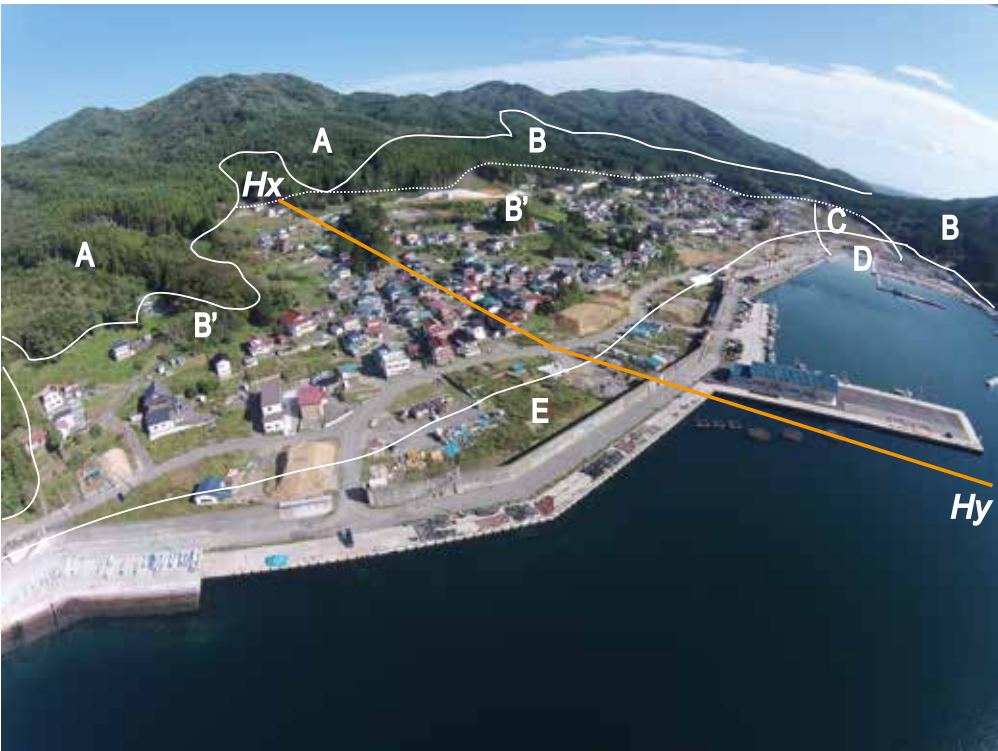
図2-51 大浦の地形  
(2015年10月3日撮影。魚眼レンズ使用)

A：山地斜面、B：山麓緩斜面、B'：一部人工改変された山麓緩斜面、C：河成平野、D：砂礫浜・埋立地、E：波食台・埋立地、 $H_x-H_y$ ：図2-52の測線。

今回の津波は、大浦湾最奥部の南南東に広がる平野部では防潮堤から400メートルほど内陸まで遡上したが、そこはほとんど農地であり、港に接した集落で家屋の破壊や浸水が発生したのは、防潮堤から最大でも150メートルの範囲に限られていた。これは、津波からの避難に当たって水平移動距離が短くて済むことを示すが、同時に、海食崖や山麓緩斜面を改変した傾斜数度ㄱ10度、局部的には20度を超える坂道や階段を登らなければならないことを意味する（図2-51、図2-53）。

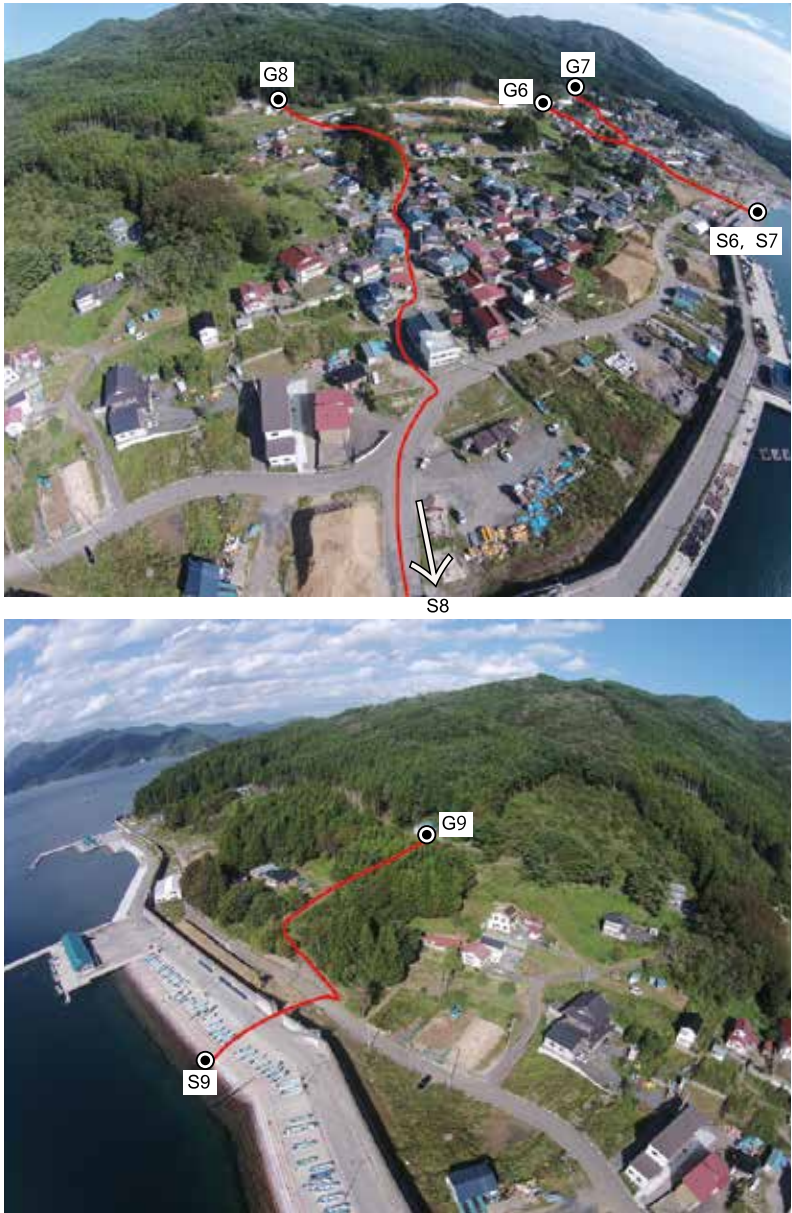
図2-54 大浦の水準測量路線（魚眼レンズ使用）

図2-53 水準測量による大浦の地形断面図  
測量路線は図2-54に示す。2015年10月2日および3日測量。高度は測量時の海面を基準とし、山田港の潮位予測と調査時刻に基づいてT.P.に補正。
