令和元年台風第19号水害

田の浜地区復旧方針・ 復旧整備計画を策定

田の浜地区復旧方針・復旧整備計画を策定

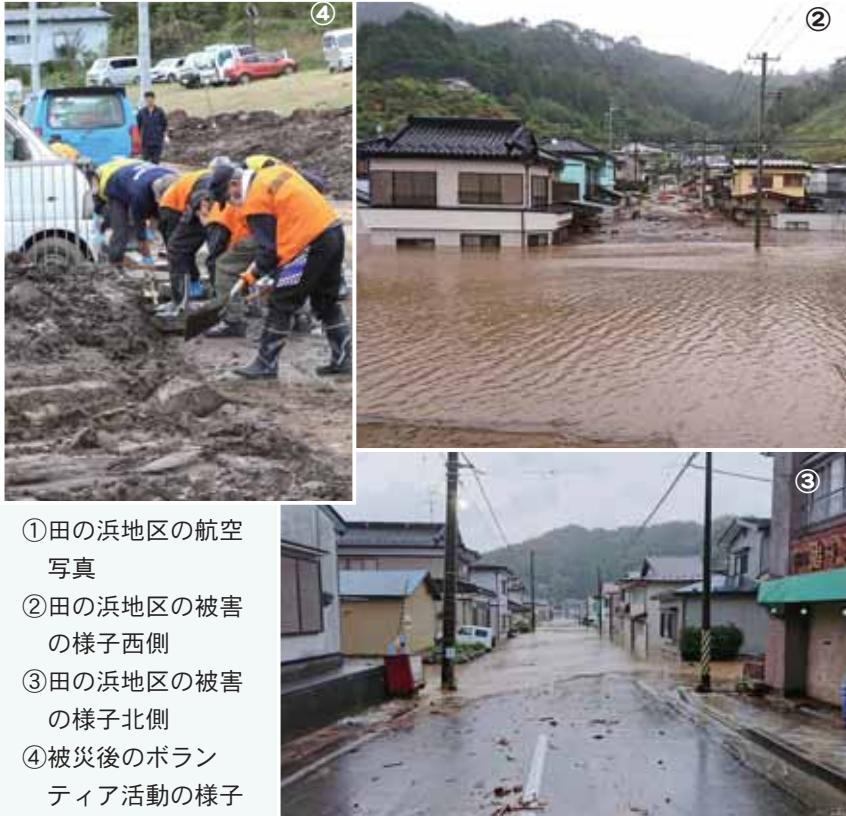
①田の浜地区の航空写真

②田の浜地区の被害の様子西側

③田の浜地区の被害の様子北側

昨年10月12日から13日にかけて東日本を縦断した台風第19号は、本町に未曾有の豪雨をもたらし、田の浜地区では、準用河川女川上流部からの大規模な土石流に見舞われ、排水施設の閉塞などにより118棟（81世帯）におよぶ大規模な浸水被害が発生しました。

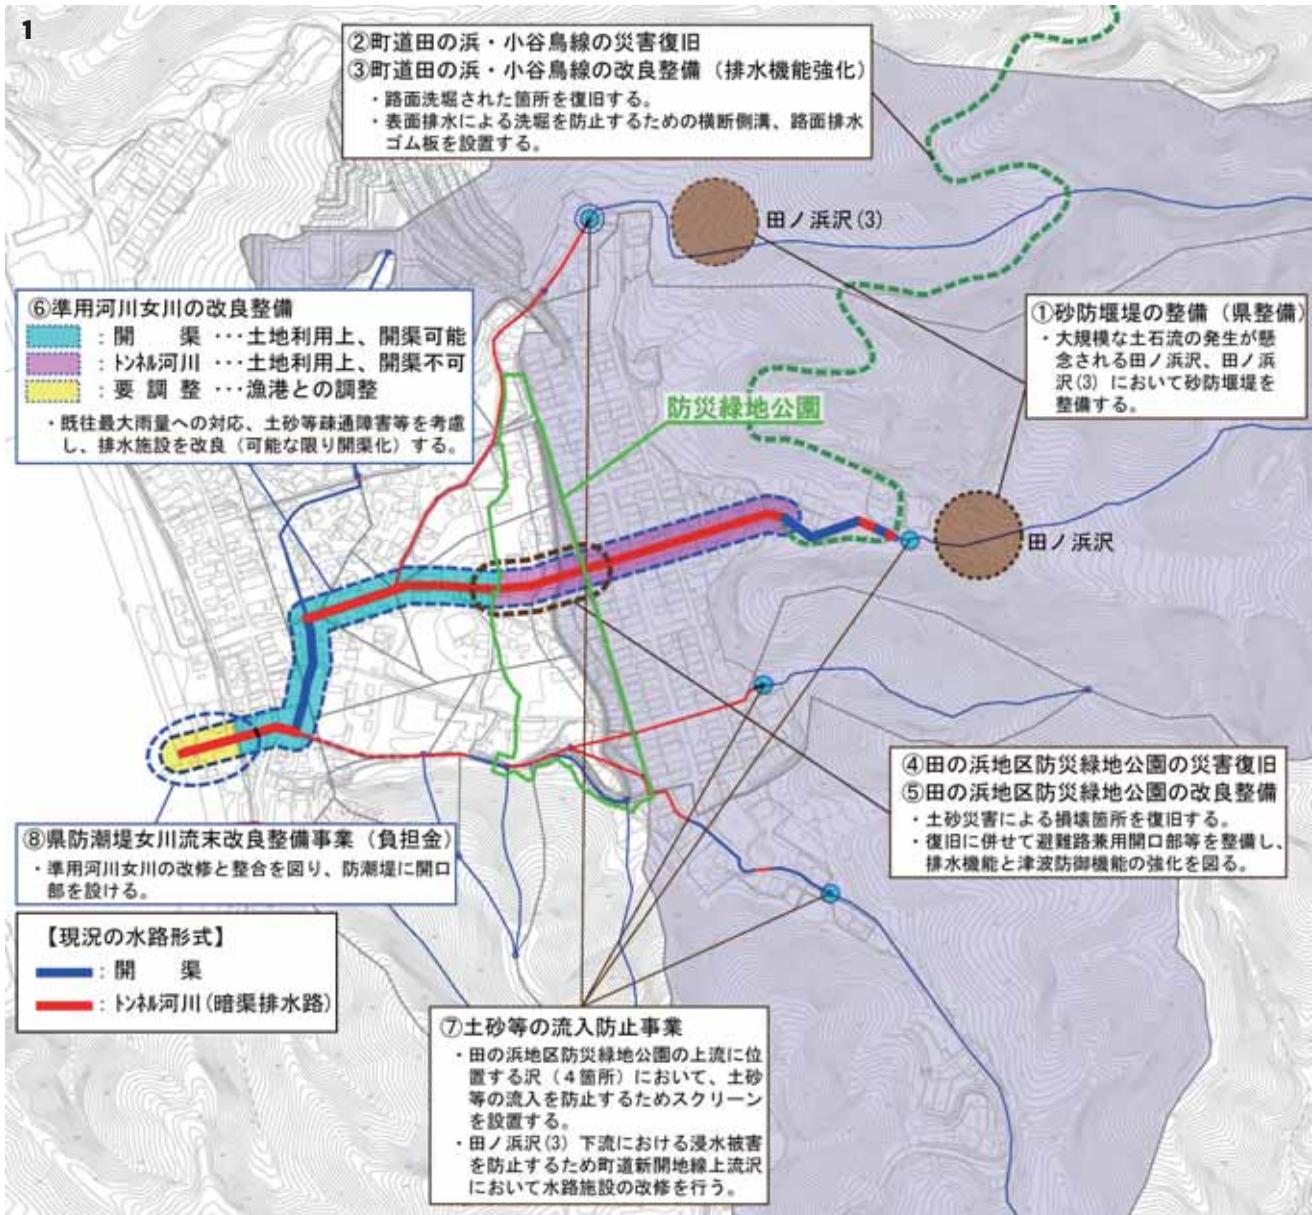
田の浜地区防災緑地公園の改良整備計画

被災した防災緑地公園の復旧にあたっては、水害検証委員会からの提言を受け、町議会全員協議会や住民説明会などを通じて合意形成を図ってきました。その結果、町議会や地区住民からの意見・要望を踏まえ、次の機能を備えた改良整備を進め方針としたものです。

◎排水施設の能力超過時に対応した排水機能

山側からの異常出水などに対応するため、防災緑地公園の土堤部中央に避難路兼用の開口部（6.0m程度）を設けます。

◎東日本大震災クラスの津波に対応した防護機能

防災緑地公園の土堤部中央の開口部には、陸閘（ゲート）を整備し、閉鎖することで最大クラスの津波から高台住宅地の浸水を防げるようになります。
